2023

Rapport d'activité sur 2022

Syndicat Intercommunal du
Vallespir pour l'Alimentation en Eau
Potable

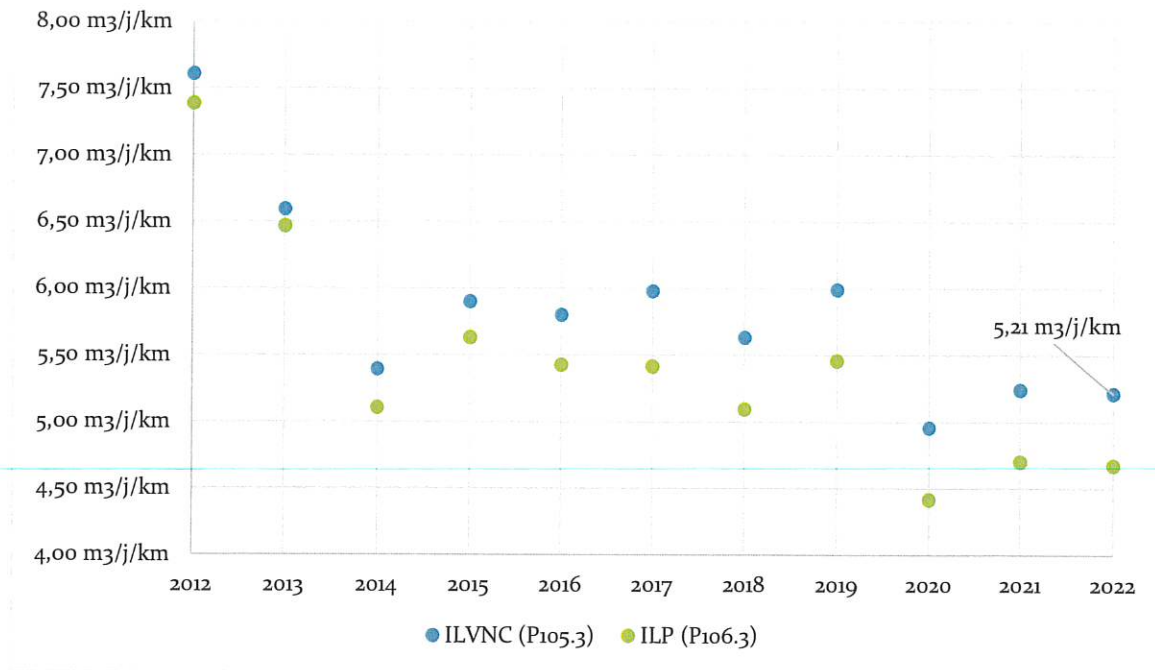
Figure 15 : valeur de l'ILVNC depuis 2012, en rouge la valeur à atteindre en 2023.

Cet indicateur est une autre façon de déterminer le rendement du réseau, basé sur le même principe que ce dernier mais en y intégrant la longueur de réseau permettant donc de pondérer les pertes en fonction de la taille du réseau. Comme n'importe quel indicateur, il résume et synthétise plusieurs notions et donc perd en « subtilité » mais gagne en compréhension générale. C'est aussi un indicateur contractuel avec Véolia, 4 m³/jr/km en 2023.

Evaluation : cette année l'ILVNC se place à 5,21, ce qui est objectivement un mauvais résultat, et le volume de fuite est à 364 000 m³ alors qu'on devrait être à 310 000. Afin d'être dans les clous pour 2023, on doit gagner 55 000 m³ sur 2023

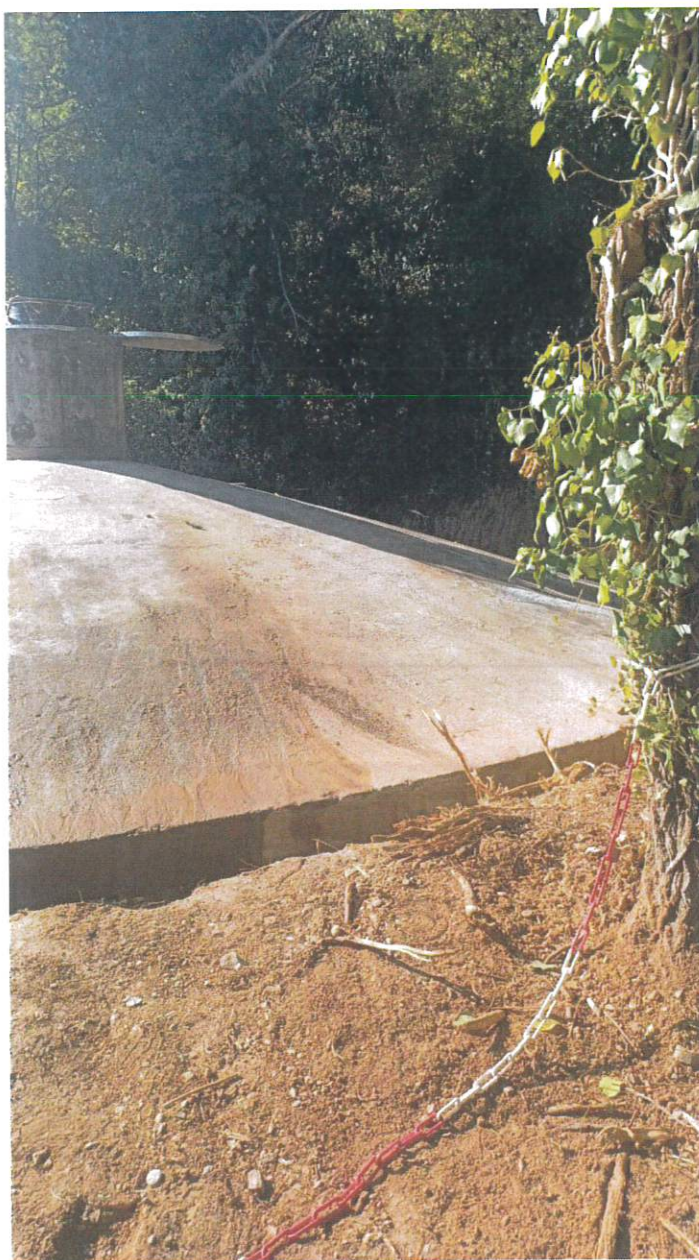
Figure 16 : toit en préparation

Suite à au diagnostic de Ginger en 2021, le SIAEP a engagé durant l'automne 2022 un chantier de réhabilitation intérieure et extérieure du réservoir ; intérieur : voile, radier (297 m²) et plafond (113 m²) → purge + passivation + ragréage à 1 MPa (testé) + primaire, imprégnation, armature, saturation, finition, 2 kV (testé) + test en eau , ok ; extérieur (137 m²) : purge + ragréage + lès de bitume + isolant polyester + 20 cm de terre végétale.

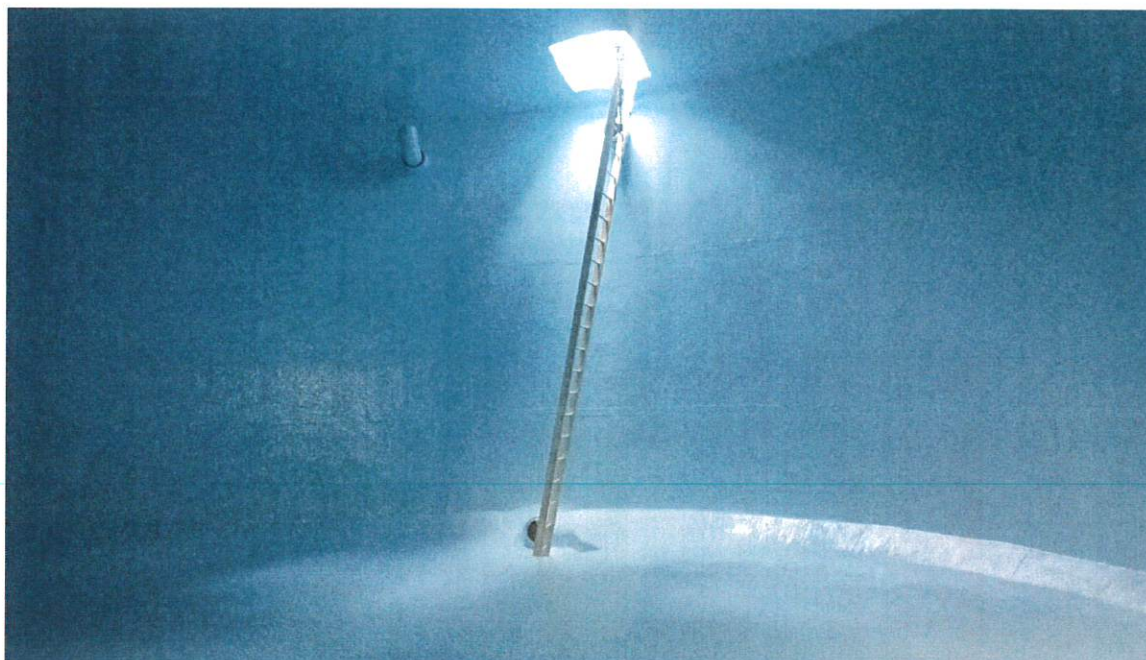
Figure 17 : intérieur terminé

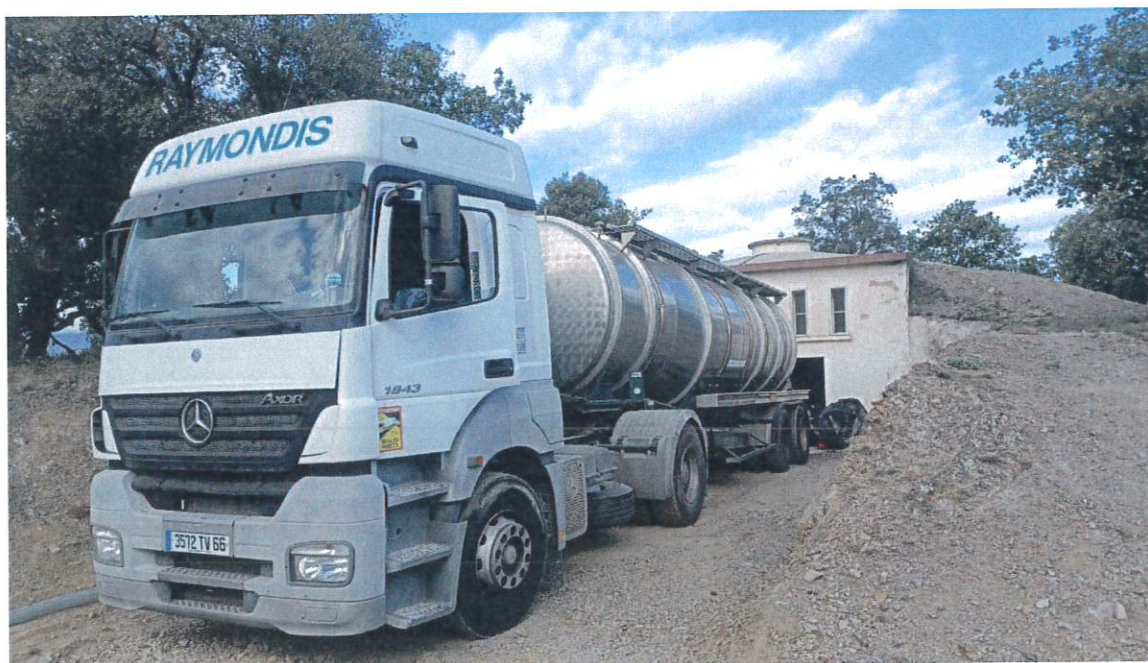
Figure 21 : cuve remplaçant le réservoir le temps des travaux

Ce réservoir a nécessité l'installation d'une cuve temporaire de 20 m³ afin de pouvoir shunter le réservoir le temps des travaux

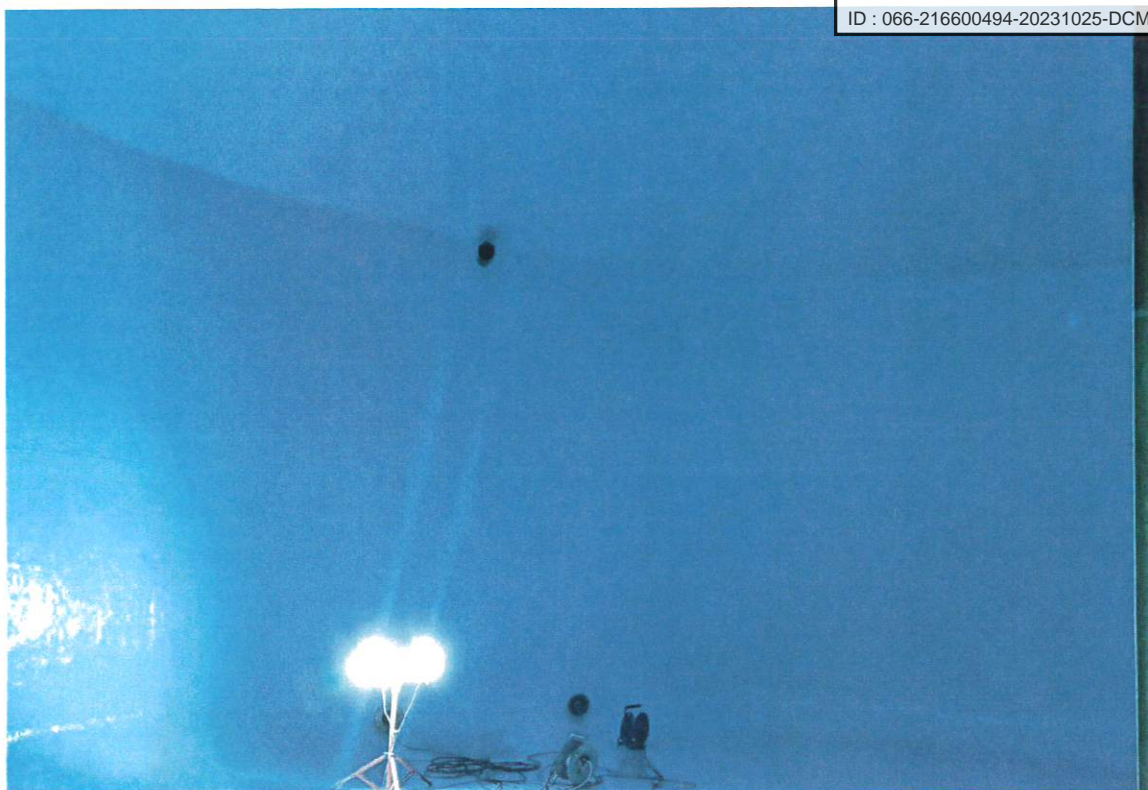
Figure 23 : intérieur réhabilité

Suite à au diagnostic de Ginger en 2021, le SIAEP a engagé durant la fin d'automne 2022 un chantier de réhabilitation intérieure et extérieure du réservoir ; intérieur : voile, radier (252 m²) et plafond (114 m²) → purge + passivation + ragréage à 1 MPa (testé) + primaire, imprégnation, armature, saturation, finition, 2 kV (testé) + test en eau , ok ; extérieur (113 m²) : purge + ragréage + lès de bitume + isolant polyester + 20 cm de terre végétale ; 4 traversées de voile.

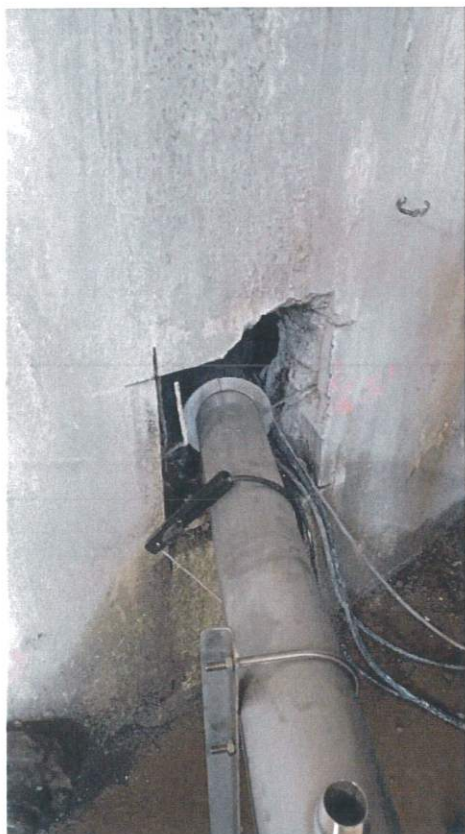
Figure 24 : traversées de voile en cours

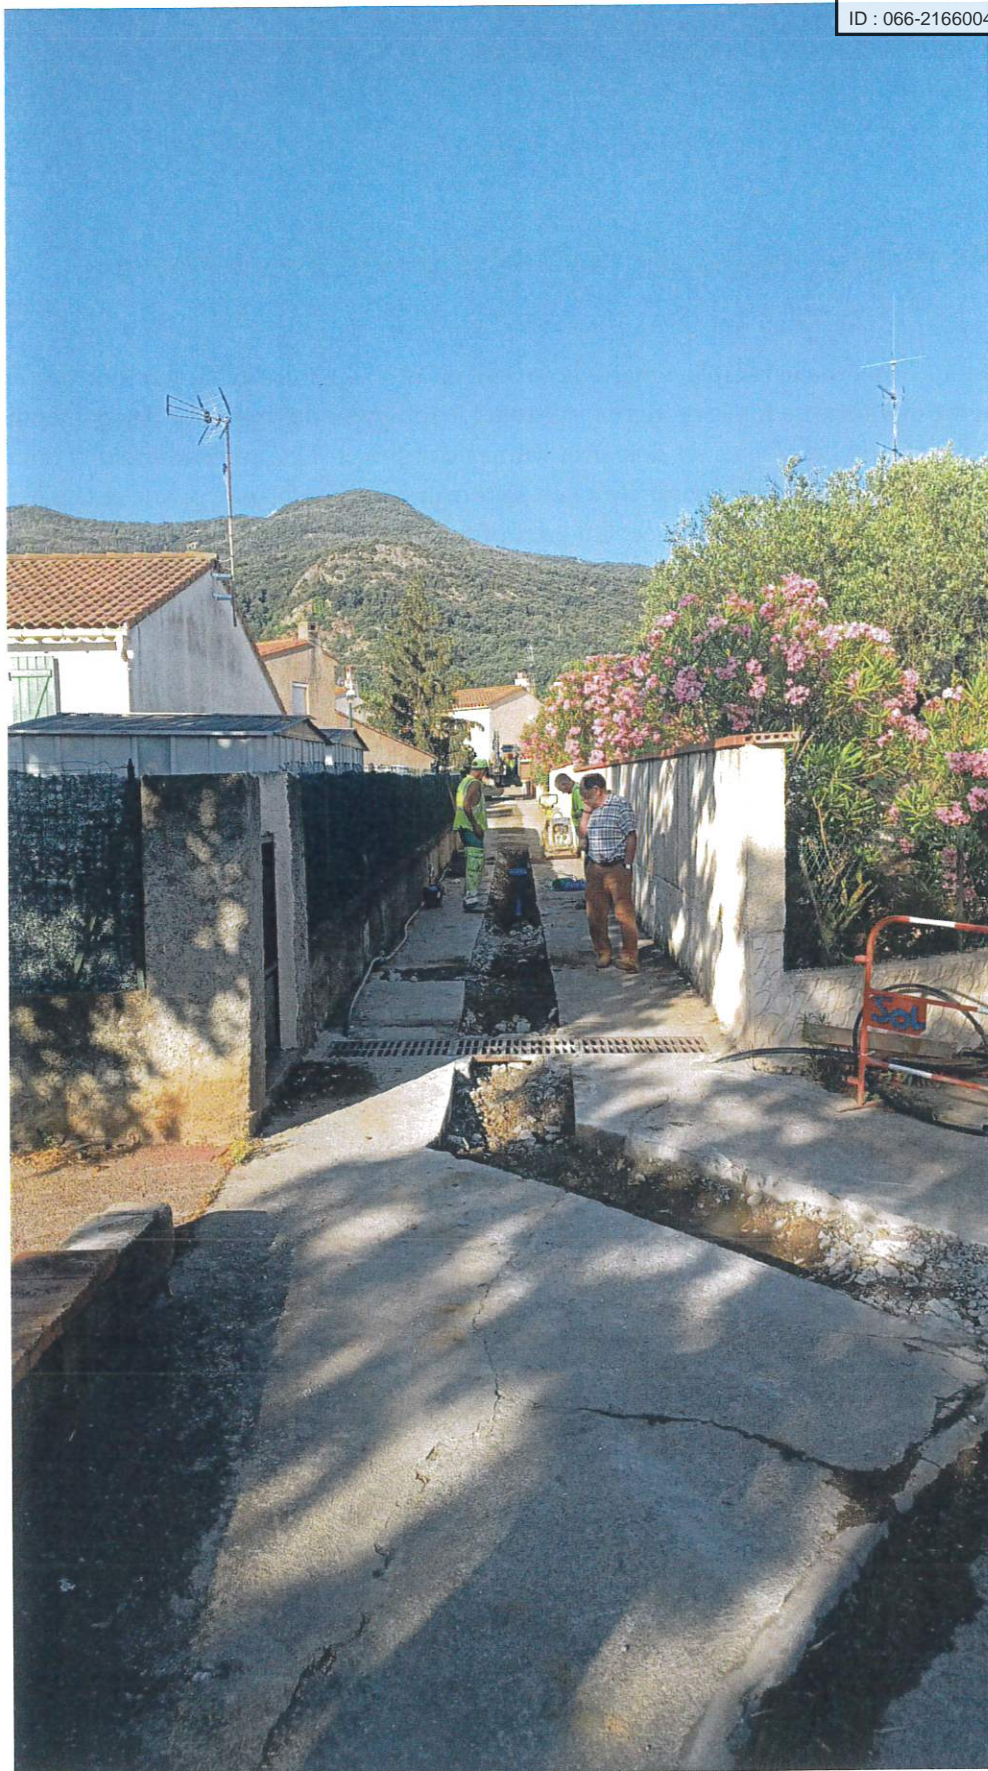
Figure 25 : chantier en cours

Le renouvellement concerne le remplacement de 620 ml en Ø 80 en amiante ciment dont 90 en Ø 150 par le même diamètre en fonte moderne, sur toute la longueur du projet. Le départ depuis la conduite en 150 rue de Catalogne est déjà prêt vannes comprises. Les 2 raccordements ouest et sud ont déjà été prévus, la partie terminale à l'est se termine sur une plaque pleine et la partie nord fini sur une vanne en acier remplacée. On en profite pour faire départ vers le nord afin de sortir de l'emprise du rond point en 150 pour le poteau et 2 prévoir les départs pour le renouvellement de l'année. Ce tronçon comprend 32 branchements, tous avec des coffrets déjà extérieurs.

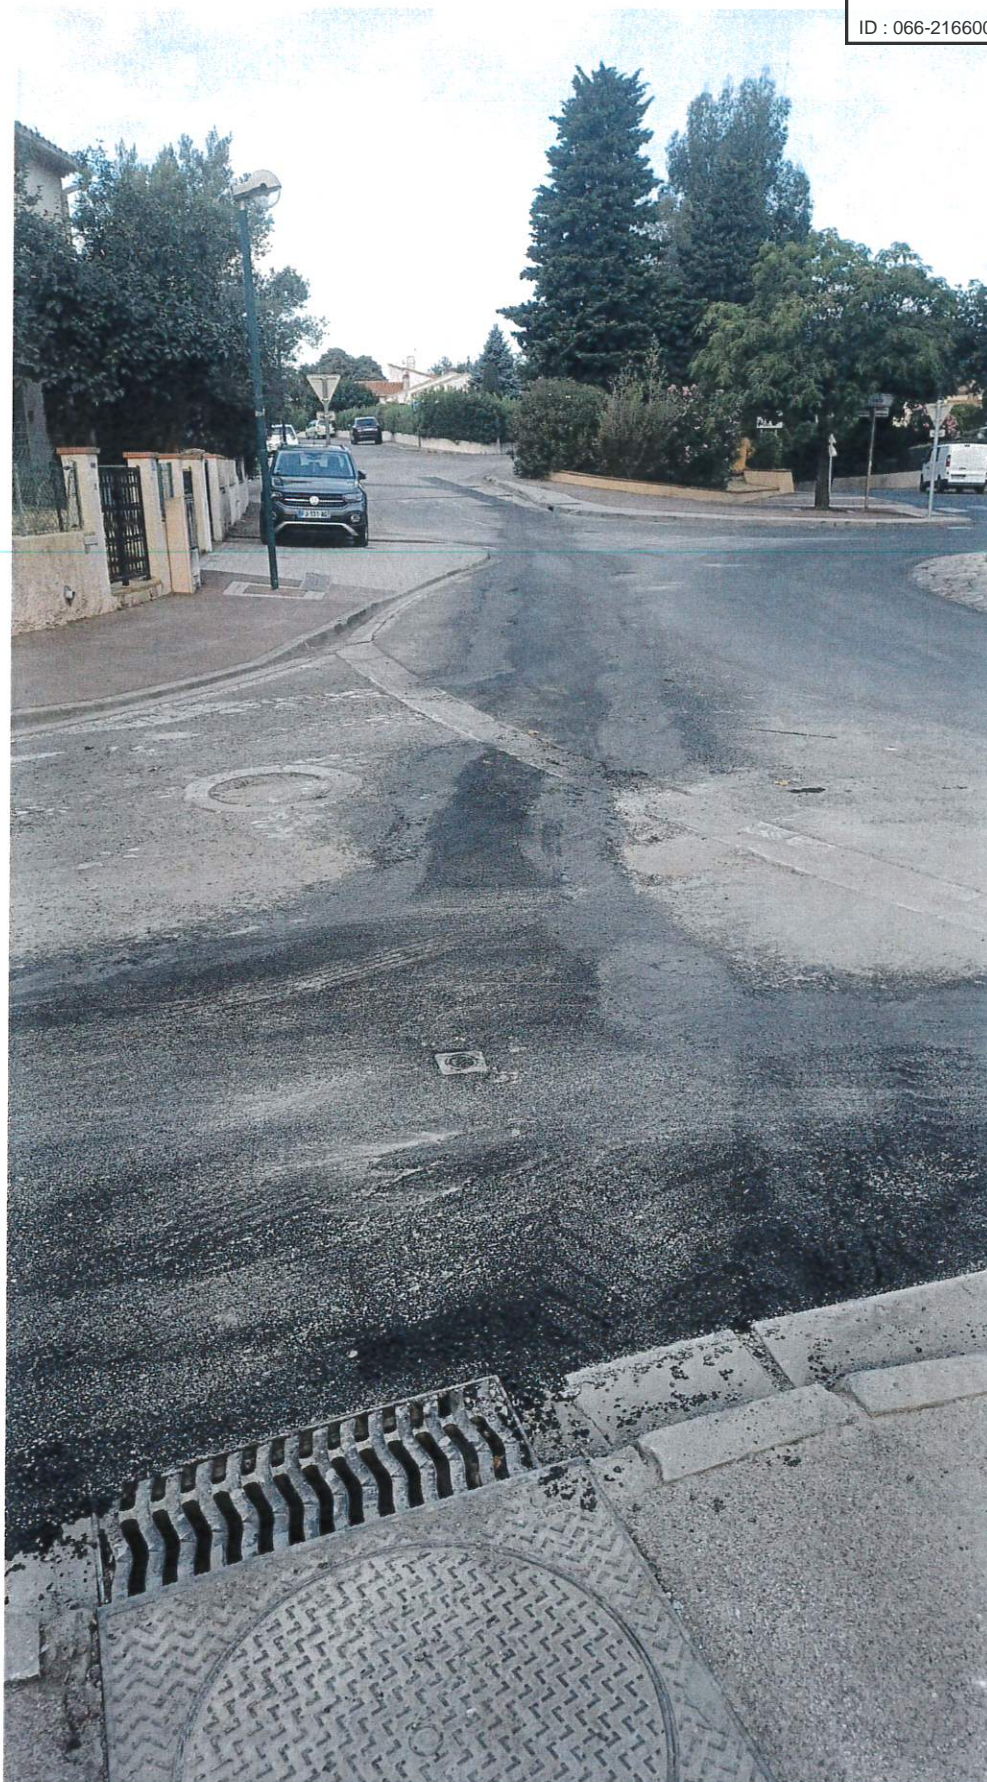
Figure 26 : réfection traversée du rond-point

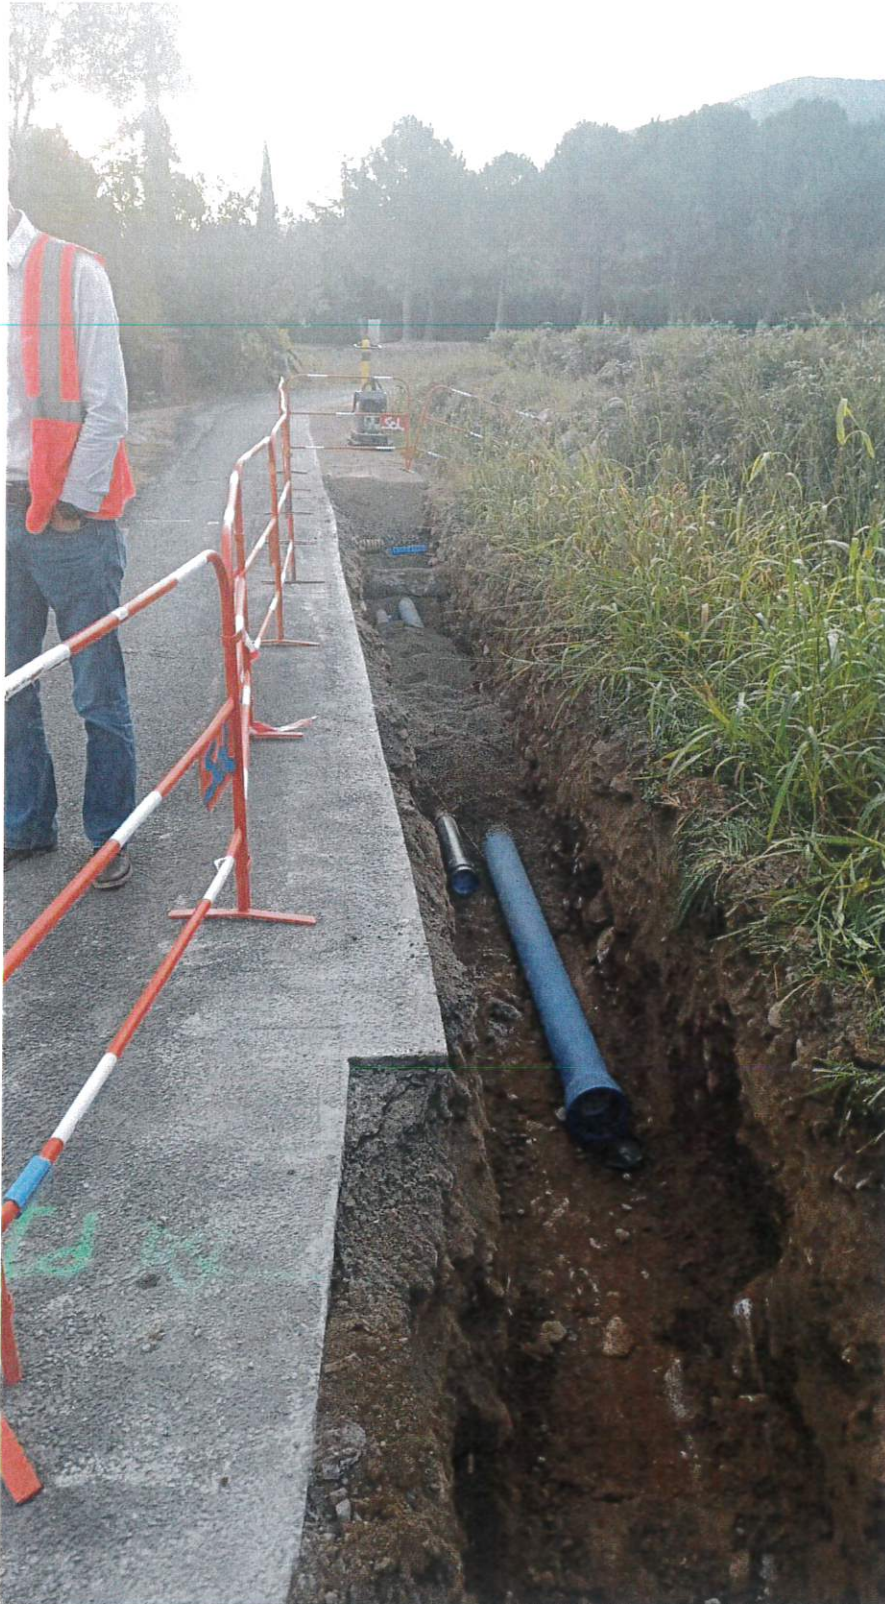
Figure 29 : chantier en cours

Le renouvellement concerne la pose de 180 ml en \varnothing 150 en fonte moderne, sur toute la longueur du projet. Il sera aussi posé le branchement et le PEI en attente pour le futur ephad.

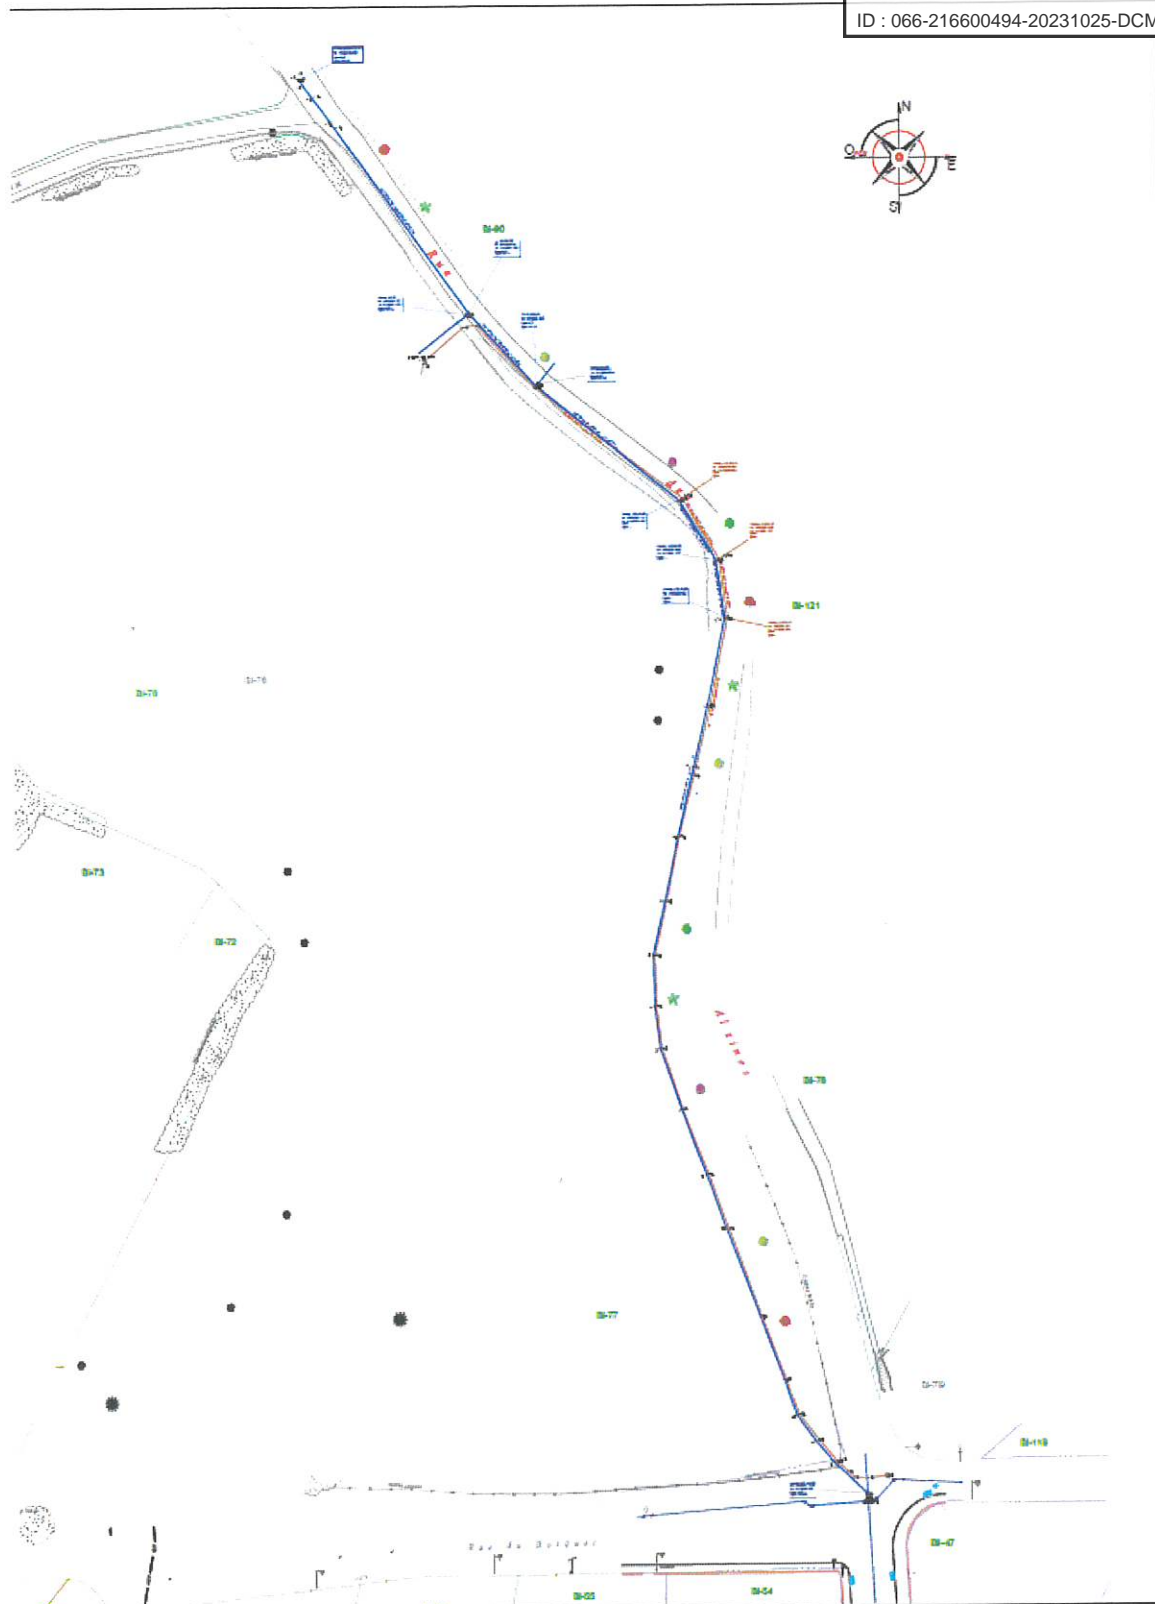
Figure 30 : plans de recollement

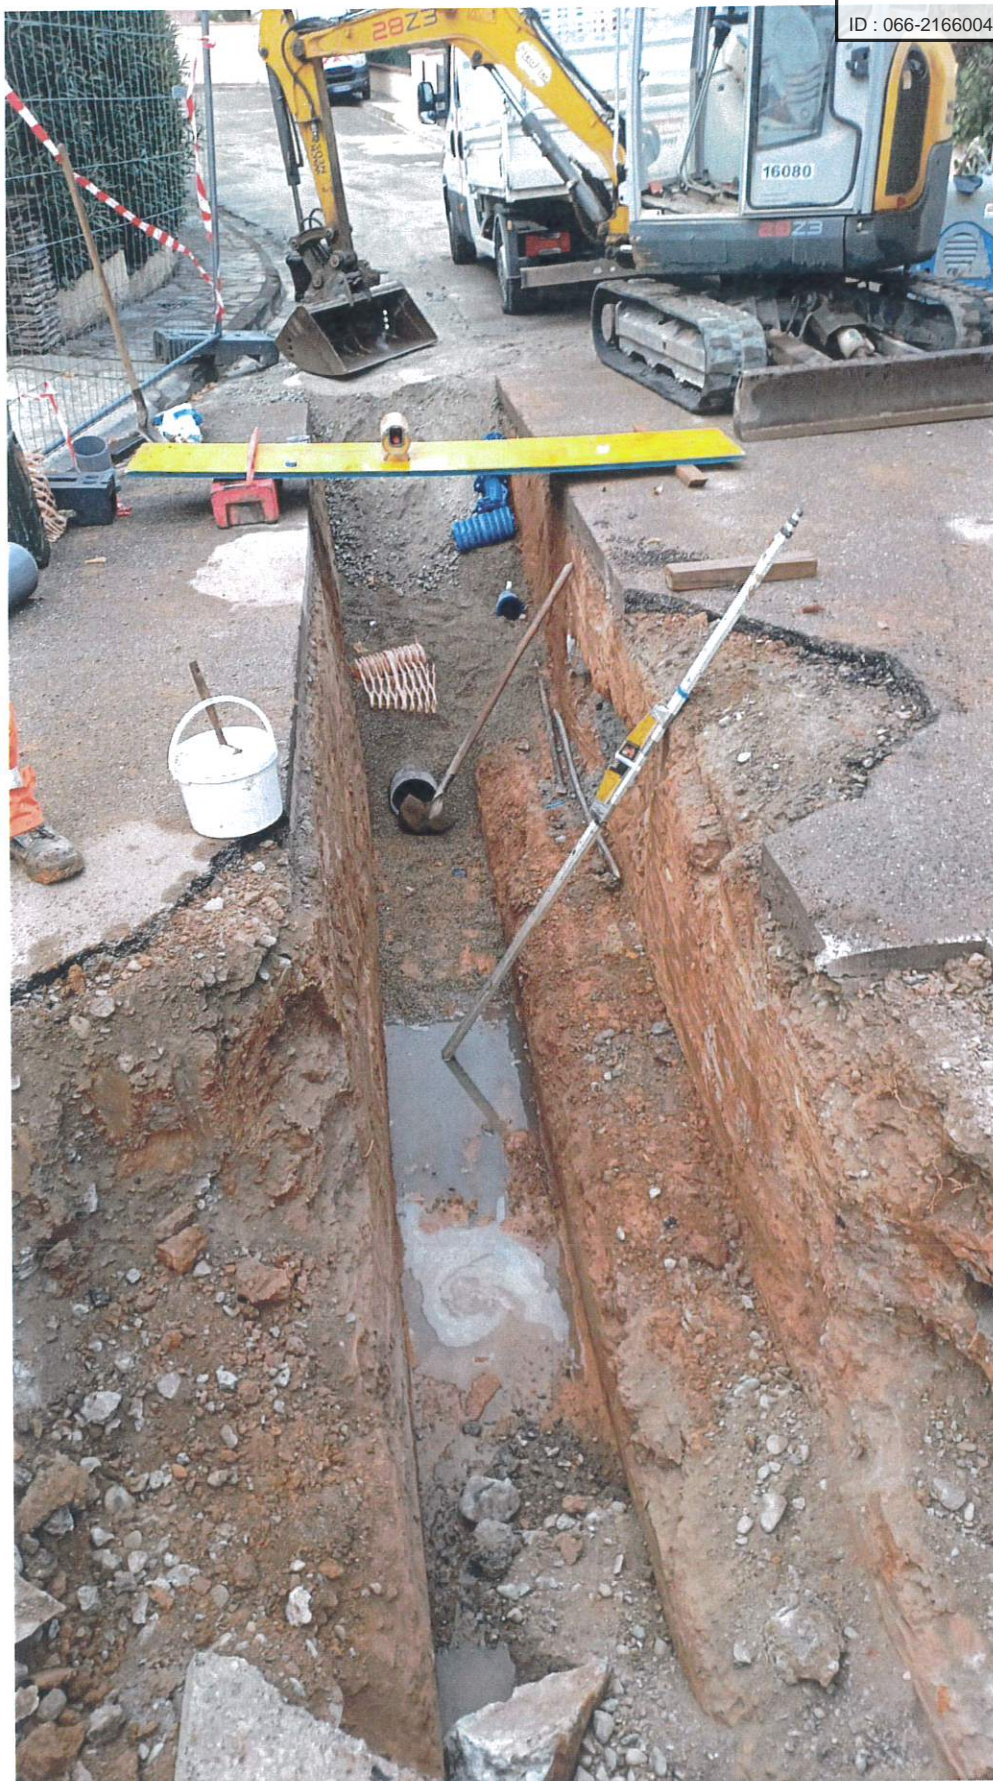
Figure 31 : chantier en cours

Le renouvellement concerne le remplacement de 330 ml en Ø 80 en amiante ciment (référéncée en fonte sur les plans réseaux mais les constats terrain font état d'amiante ciment). Il n'y a qu'une seule connexion au reste du réseau. Ce tronçon comprend 27 branchements, tous avec des coffrets déjà extérieurs mis à part les 4 maisons à l'ouest. La nouvelle canalisation sera posée sous chaussée et non trottoir comme actuellement.

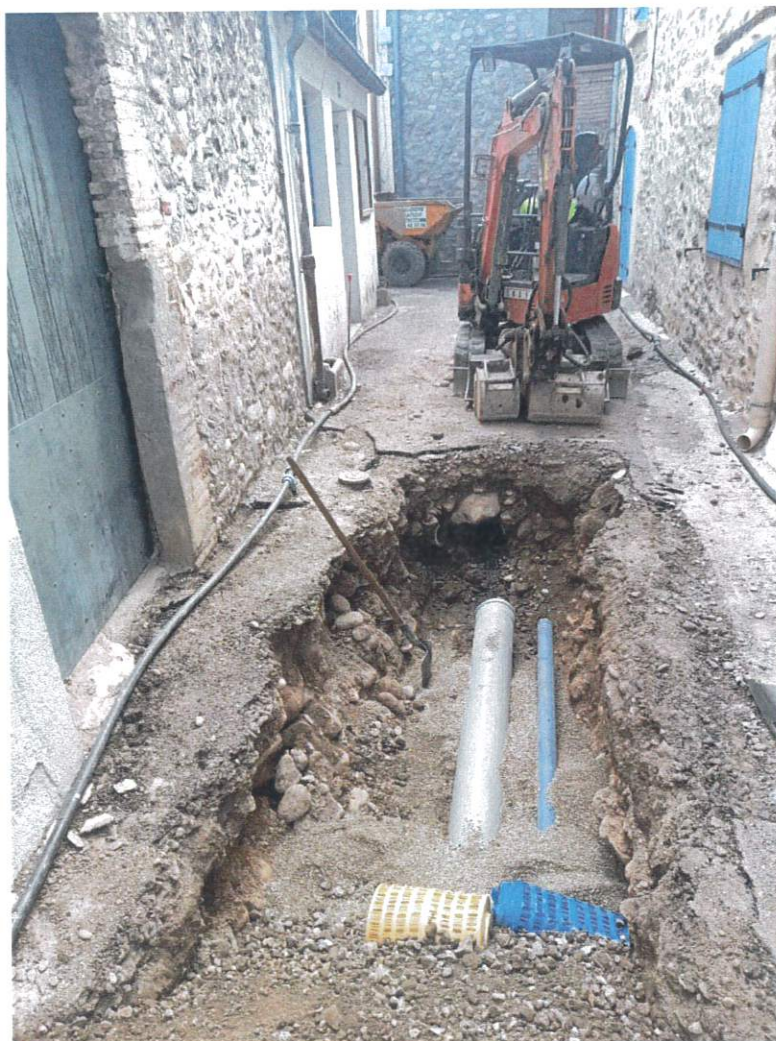
Figure 33 : travaux en cours

Le renouvellement concerne 35 ml en Ø 125 en fonte ductile sur la (partie non entourée) et 230 ml en Ø 60 en fonte ductile sur les autres (cercle noir). Un maillage, sous le porche, en Ø 60 fonte ductile sera créer et une ventouse sera installée sur la partie haute du réseau. Ces rues comprennent 45 branchements d'eau qui seront repris en Exel + dont 30 qui doivent être mis en conformité (compteur mis en limite de propriété).
